# Caminando

Revista informativa de la Asociación Riojana de Amigos del Camino de Santiago DICIEMBRE 2009 / N°24

# La TAU saluda de nuevo a los peregrinos en el Alto de San Antón

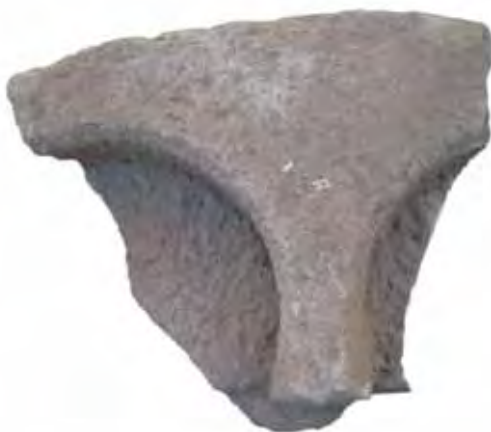
Fragmento hallado en el hospital de San Antón.

Durante la limpieza manual pudimos recuperar también un fragmento decorativo con figura geométrica, una dovela muy golpeada, y un interesante bloque de piedra rectangular. Tres piezas que van a permitirnos describir algunas particularidades de la portada del hospital de San Antón.

El ejemplar que porta la figura geométrica tiene forma circular en la parte superior, lo cual permite asociarlo a una decoración a base de arquillos seriados, que pudo adornar un arco de medio punto o el tímpano de la portada. Es difícil concretar

su verdadera composición dadas sus pequeñas dimensiones, y porque estos elementos geométricos permiten múltiples composiciones de tipo lobular.

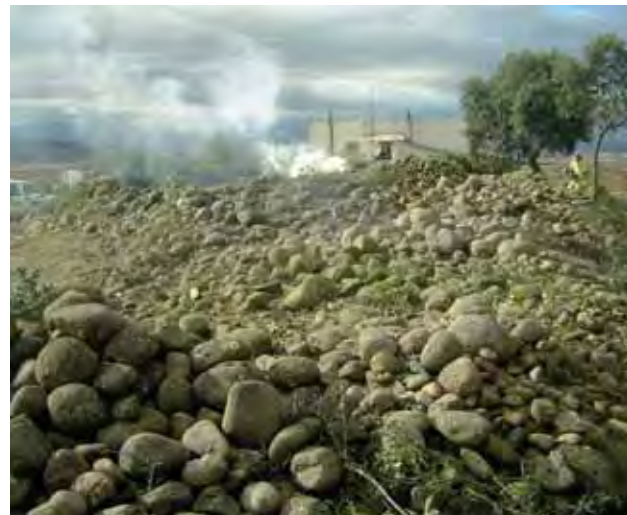
Estado del hospital de San Antón antes del Campo de Trabajo.

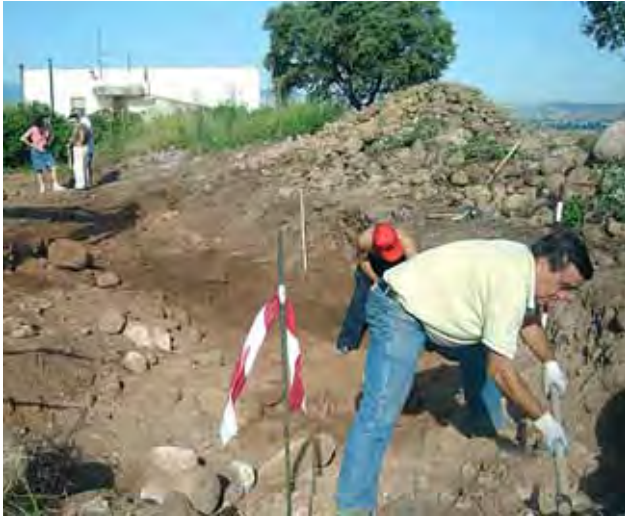
Desescombro del exterior de las ruinas.

Los jóvenes voluntarios no podían comenzar su labor sin realizar previamente el desescombro exterior de las ruinas. En esta primera fase contamos con apoyo mecánico y con la ayuda de varios voluntarios de Amigos del Camino.

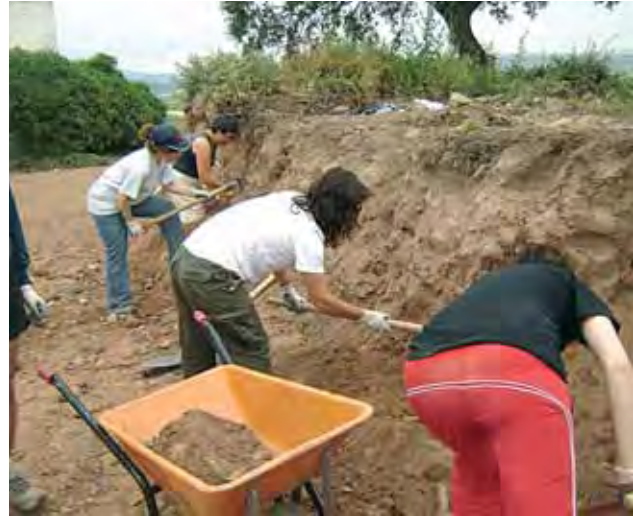
Comienza la limpieza de los muros.

Finalizada la limpieza mecánica tomó protagonismo la herramienta manual. Esta primera campaña transcurrió de manera satisfactoria, y gracias a los extraordinarios resultados sabemos que este hospital era un edificio de planta rectangular con muros de mampostería de canto rodado reforzados en los extremos con sillares de arenisca.

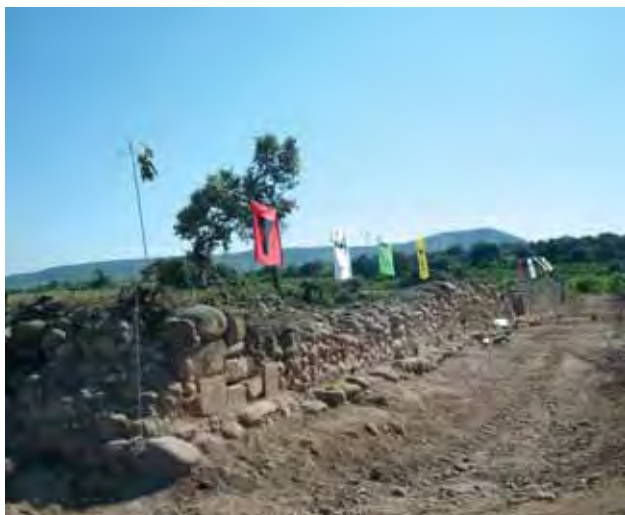
Muro reforzado con sillares de piedra arenisca.

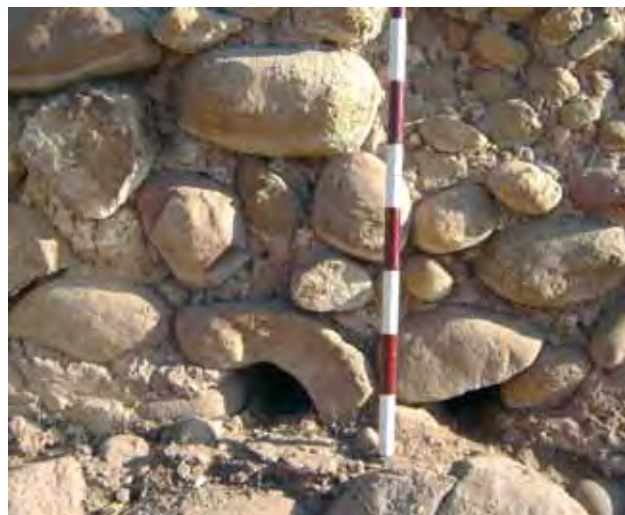
Posibles aliviaderos de las aguas pluviales.

A lo largo del muro sur aparecen unos orificios con cubierta de piedra, a modo de dintel, que pudieron servir de aliviaderos para proteger el edificio de las avenidas pluviales.

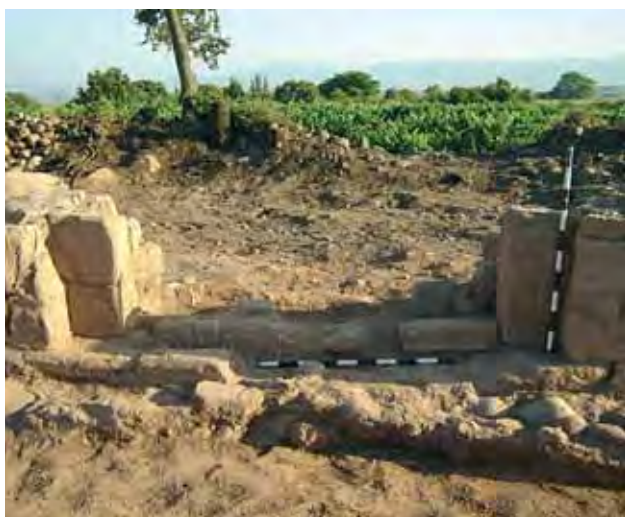
Puerta del hospital de San Antón.

La puerta de acceso está situada en el lado sur. Tiene 1,97 metros de luz, por lo que es ligeramente inferior a la de San Juan de Acre. En ambos edificios fueron desplazadas sus portadas hacia el oeste, en San Juan de Acre para ganar espacio a una capilla situada en el lado del Evangelio, y en el hospital de San Antón deberemos esperar a que avancen los trabajos de limpieza para conocer las posibles razones de este desplazamiento.

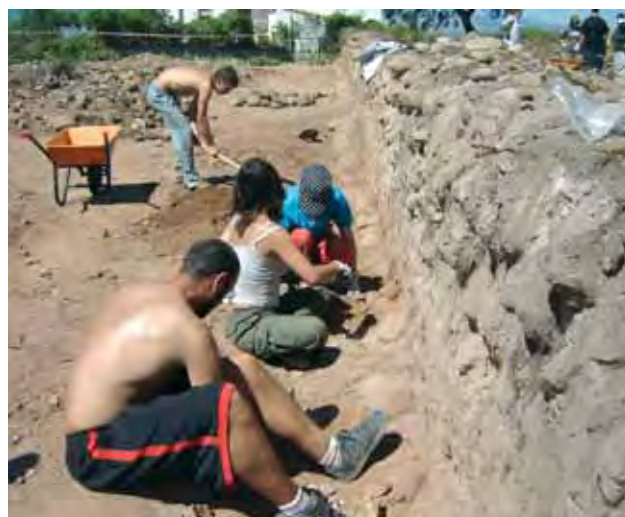
Muro sur del hospital.

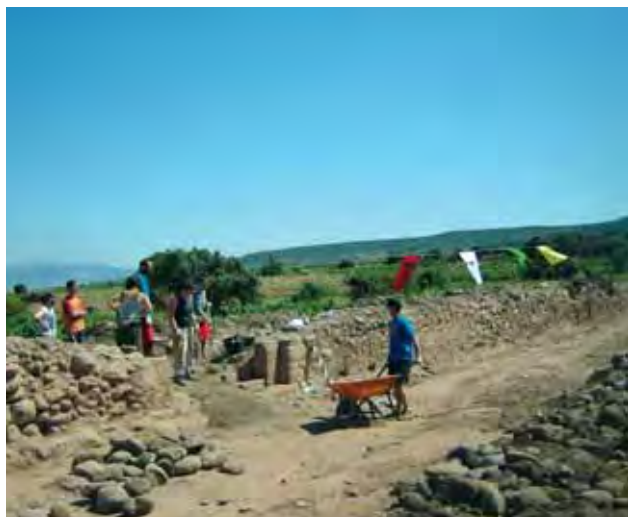
Limpieza de la puerta del hospital.

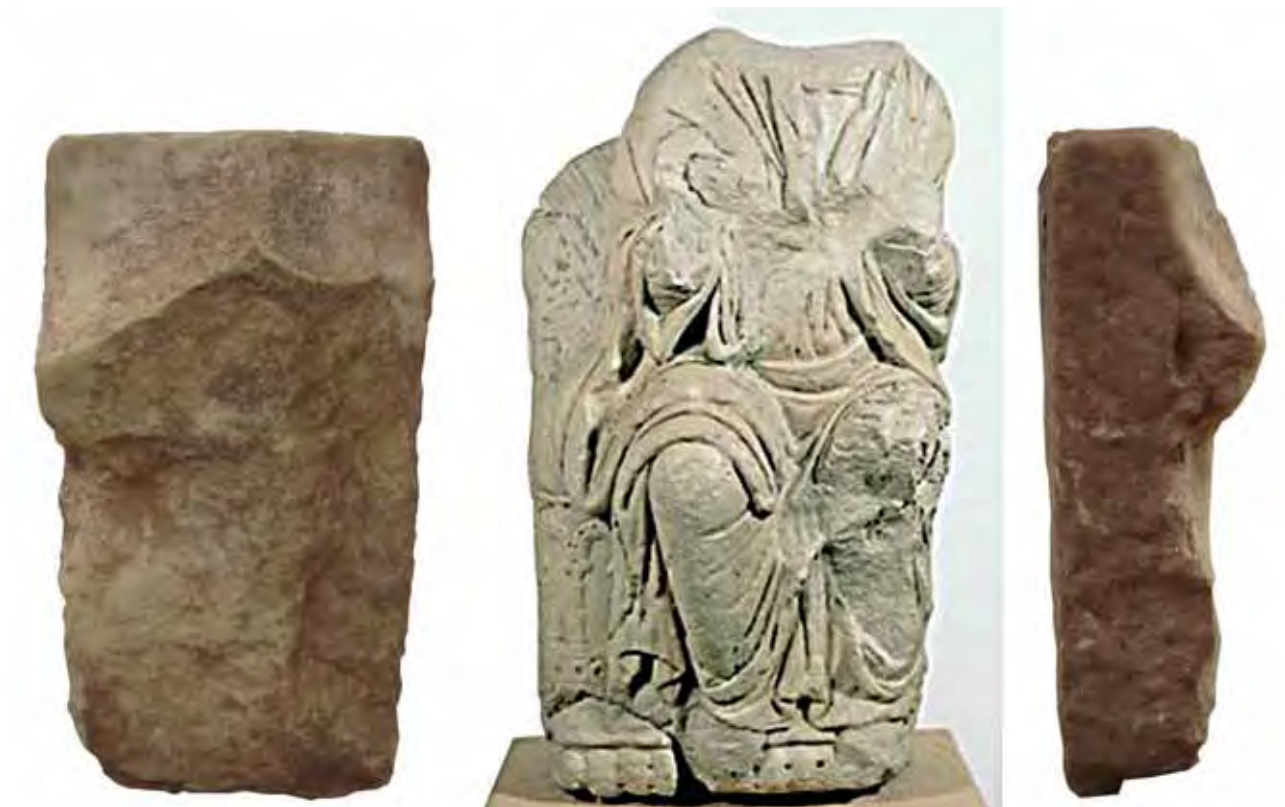
Pantocrátor y fragmento de un relieve hallado en San Antón.

Otro hallazgo destacable es un bloque rectangular, incompleto, de 0,30 metros de ancho y 0,60 de alto. La cara mejor trabajada presenta una superficie tallada a dos aguas que es interrumpida por la impronta de una violenta fragmentación.

Este bloque rectangular pudo soportar un relieve situado próximo al Pantocrator, hallado hace años en estas mismas rui-

nas, aunque deberemos esperar a que aparezcan otros elementos para saber si formaban parte de un mismo conjunto escultórico que presidía el hospital de San Antón. Puede servir de ejemplo de lo que aquí decimos el tímpano de la Iglesia de San Pedro de Olite, donde se alojan las imágenes de San Pedro, San Juan y Santiago entre ángeles arrodillados.

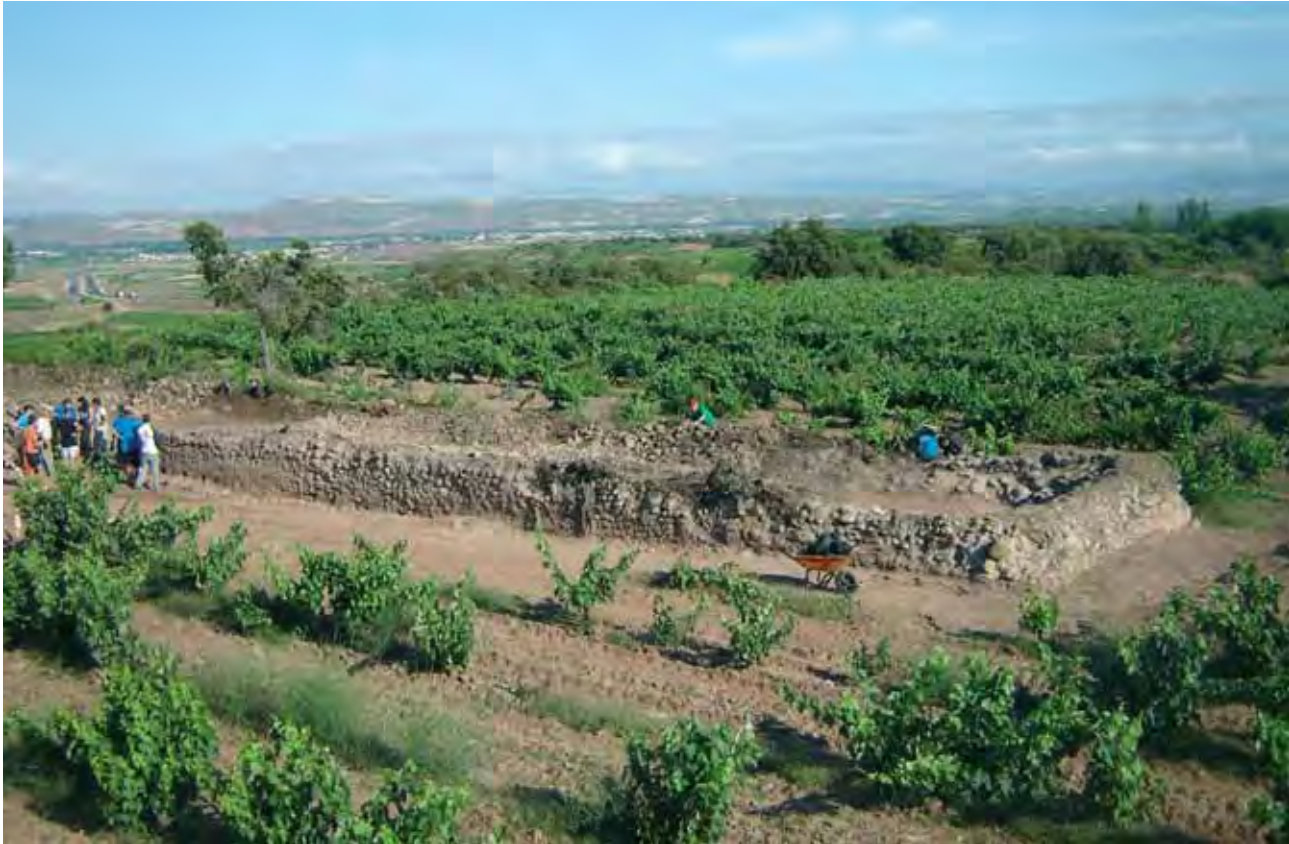
Sector este del hospital.

El hospital de San Antón fue un edificio de entidad, con 44,40 metros de longitud y 7,60 metros de ancho, que conserva todavía entre 1,50 a 2,00 metros de altura. Sus robustos muros tienen un metro de grosor y fueron construidos a base de encofrados, según los vestigios visibles en algunos puntos de la obra.

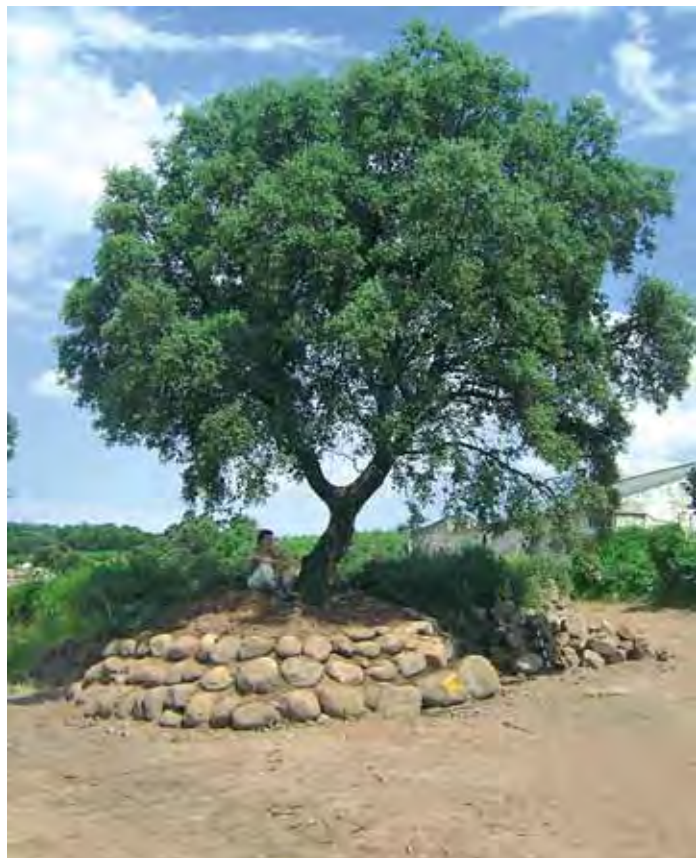
Tiesto construido durante el Campo de Trabajo.

Hemos integrado en las ruinas una encina adulta, cuya sombra nos inspiró la construcción de una zona de descanso. Con las piedras de mayor tamaño construimos un gran tiesto, con base circular y técnica de piedra seca, que da protección a sus raíces y sirve de asiento a visitantes y peregrinos.
